Notat

## Rapport tilstandsvurdering af rør i drift vers. 001

F & U projektnummer 2020-04

Sagsnr.  
S-2020-0931

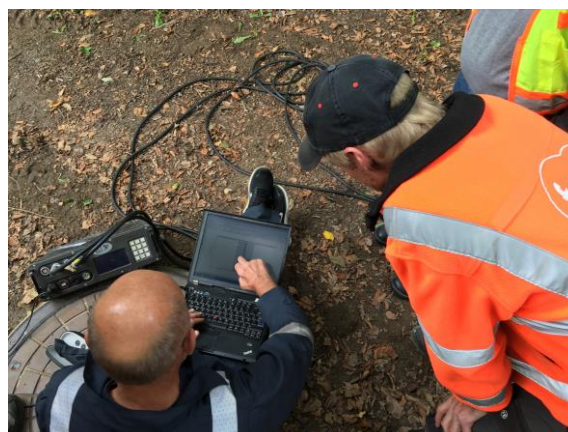
Hvor vi indledningsvis forventede at gå direkte i gang med måling på rør i drift, skulle vi i stedet som det første undersøge, hvordan vi fik brugbare data ud af målingerne. Så vi måtte i stedet starte med at måle på helt nye rør. Det vil sige rør, hvor vi i forvejen kendte resultatet. Vi målte derfor på helt nye 12 meters rør, som ikke var taget i brug.

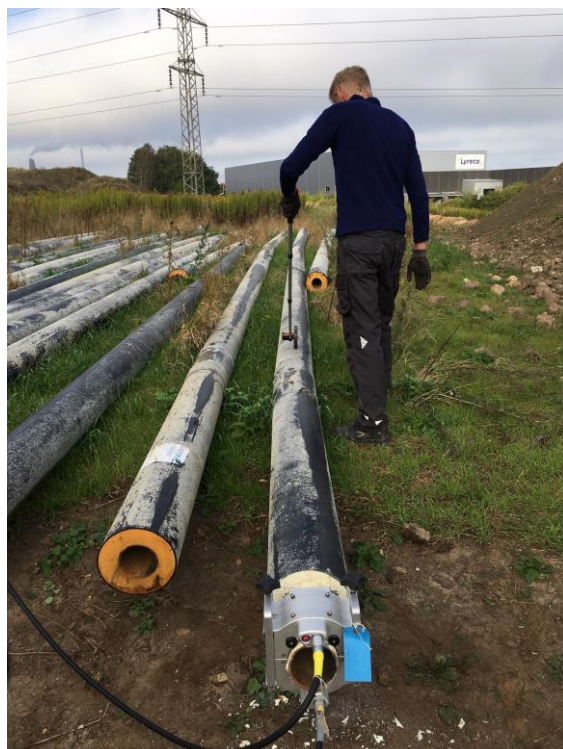
Force Technologys leverandører af måleudstyret blev involveret. De foreslog, at vi prøvede med nyere målehoveder, som måler ved lavere frekvens. De sendte nyt måleudstyr fra England. Det gav læsbare resultater. Nu havde vi en indikation af, at inspektionen af de helt nye 4" rør sluttede efter 12 meter.

Herefter startede en udveksling af målehoveder i forskellige størrelser og frekvenser over Nordsøen.

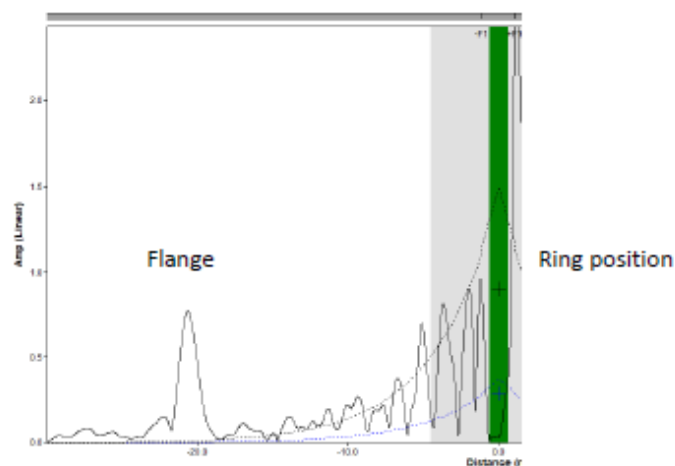
Nedenstående billede viser test på et 6" rør foretaget på Fors Varme, Lyngvej 6, Jyderup d. 29/9-2020. Skanningen viser målingerne på røret under jernbanen og er et typisk signal for de målinger der er foretaget.

Generelt har målingerne vist kort inspektions længde, typisk max. 15-20meter.

Den korte inspektions længde skyldes isoleringen af Polyuretanskum, som har en kraftig dæmpende virkning på lydens udbredelse i røret.
